Diagnostic de plage pour une gestion raisonnée

EUCC - France

Atelier d'Hardelot-Plage (6-7 septembre 2006)

Commune de Neuchâtel (Pas-de-Calais)

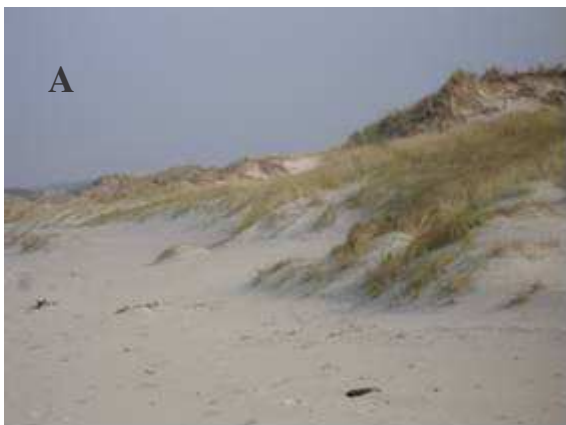
A

Au nord d'Hardelot (sur le territoire communal de Saint-Etienne-au Mont)

La plage est adossée à une dune bien alimentée par le vent depuis l'estran sableux ; elle est souvent précédée de dunes embryonnaires.

Le trait de côte fluctue depuis 1929 entre avancées et reculs.

Ce système côtier est en équilibre morphosédimentaire.

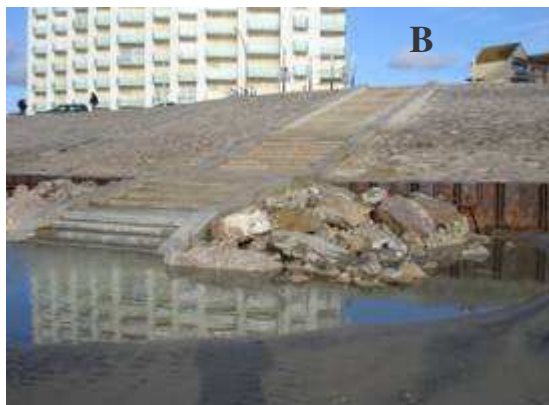
B

Au droit de la station d'Hardelot

La digue promenade est protégée par un perré en maçonnerie ou un enrochement, tous deux menacés de destruction par l'érosion marine en 1995. En allant vers le sud, à marée haute, la plage se rétrécit ou même disparaît et à marée basse, le sable reste mouillé de plus en plus longtemps.

Le déchaussement des palplanches menace-t-il la solidité de la digue ?

Les solutions : divers moyens de remédiation sont discutés. La mise en place d'épis est jugée inefficace, car le déplacement longitudinal du sable est très faible en haut de plage ; le drainage de la digue est préconisé par Antea mais le réensablement local pourrait être la solution la plus judicieuse.

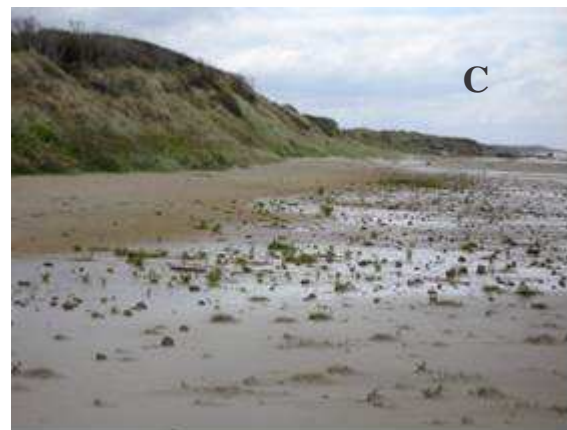
C

La plage sud d'Hardelot

Caractérisée par son humidité persistante à marée basse, qui paralyse la dynamique éolienne, elle est adossée à une falaise dunaire, précédée depuis 3 ans par une banquette basse végétalisée et un éco-système exceptionnel pour un haut de plage, puisqu'il correspond à une végétation de type schorre.

Le trait de côte est en recul faible depuis 1946.

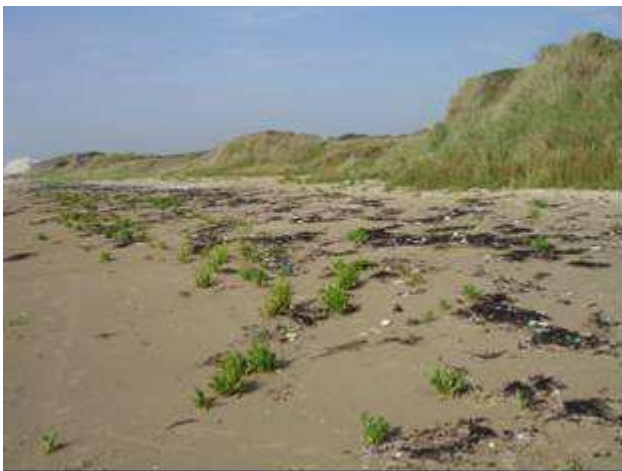
Un faciès de haut de plage atypique : comment transformer en atout touristique une apparente nuisance

L'atelier a permis aux participants de découvrir un type de haut de plage inhabituel : au sud des enrochements, en avant d'une falaise dunaire que certains participants ont qualifiée de « morte », se développe un écosystème de type schorre, adapté à la présence d'eau douce (exurgence de la nappe) mais aussi à une submersion marine épisodique. Il s'agit là d'une curiosité naturelle à protéger qui mériterait d'être mise en valeur, alors qu'on avait jusqu'ici tendance à la considérer comme une nuisance
