Compte-rendu de l'atelier EUCC-France / Chercheurs citoyens / AD'ACPOP

Wissant, 4 octobre 2018

Visite de terrain sous la direction d'Yvonne Battiau-Queney

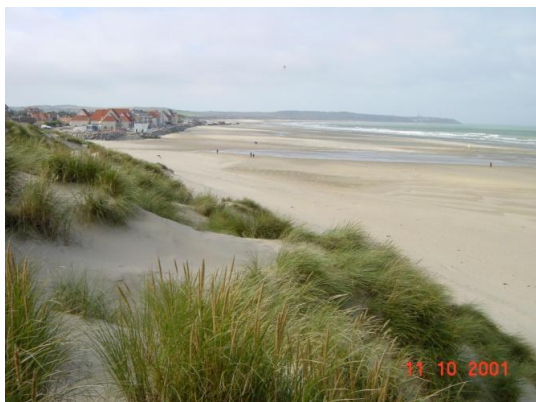
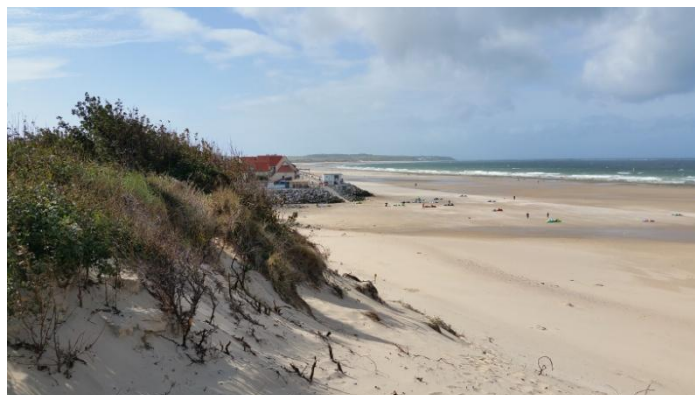
Actuellement la dune d'Amont se présente sous la forme d'une falaise sableuse assez raide. La comparaison avec les photos prises au début du 21^{ème} siècle montre une évolution morphologique notable

La dune d'Amont (vue vers l'ouest). A gauche en octobre 2001, avant-dune mobile à oyat; à droite en septembre 2018, falaise sableuse où la végétation arbustive d'arrière-dune se retrouve face à la mer. En outre, bien que les 2 photos ne soient pas prise du même endroit, on voit que le pied de dune a fortement reculé par rapport à la digue de Wissant.

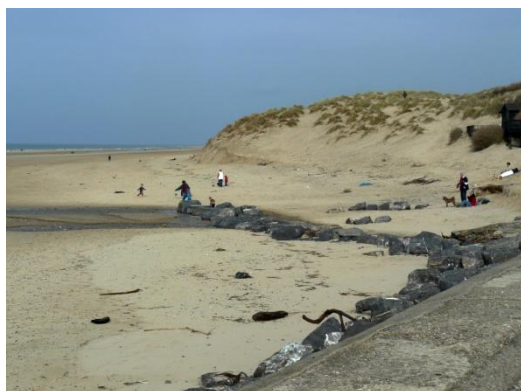
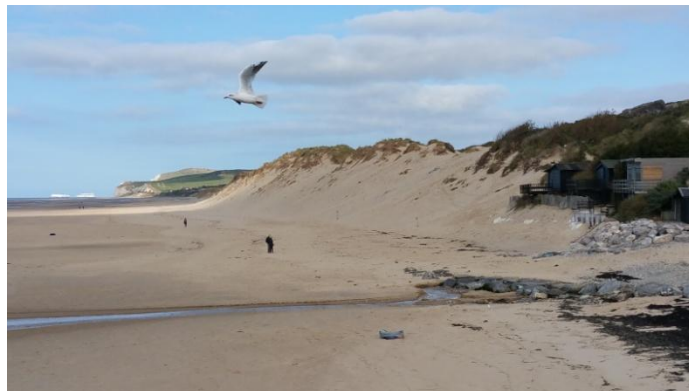
La dune d'Amont vue vers l'est. A gauche en 2008, juste après une forte tempête. Une mini-falaise s'est formée en pied de dune mais la couverture d'oyat est encore importante. À droite le 4 octobre 2018, le profil de la dune s'est raidi, la couverture d'oyat a presque entièrement disparu du front dunaire et la végétation arbustive se retrouve en première position, près des chalets. C'est la preuve que la dune n'est plus alimentée correctement depuis la plage, qui reste trop longtemps humide. Mais une autre cause de détérioration de la dune est le piétinement par les usagers de la plage (voir photo ci-dessous en 2013)

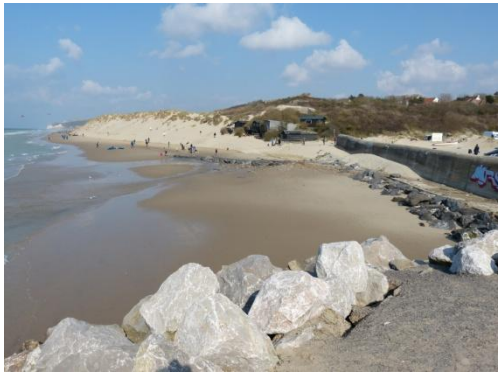
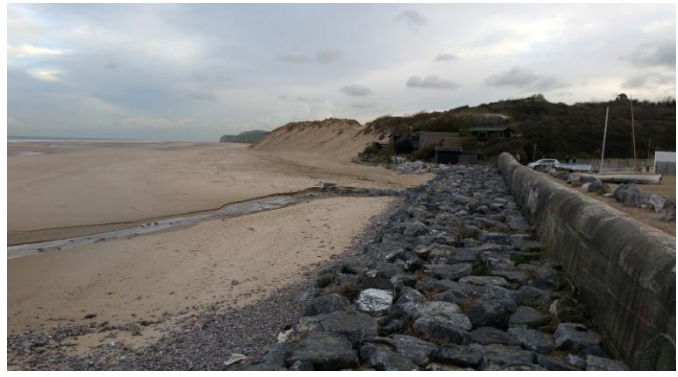
La dune d'Amont et le mur antichar le 30 mars 2013 à gauche et le 25 novembre 2017 à droite. Le niveau de la plage s'est abaissé et il a fallu protéger le mur avec un enrochement.
En 2013, l'étroitesse de la plage à marée haute obligeait les usagers à se "réfugier" sur la dune.

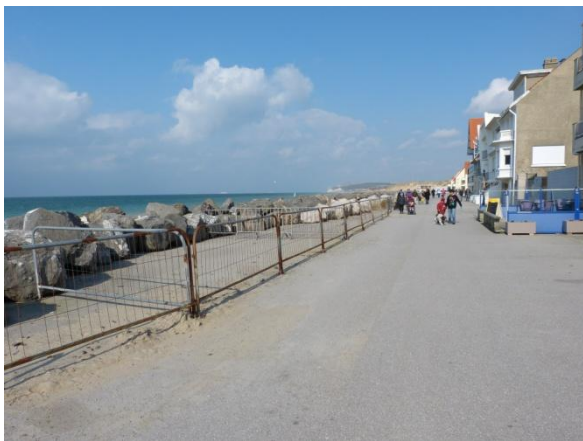
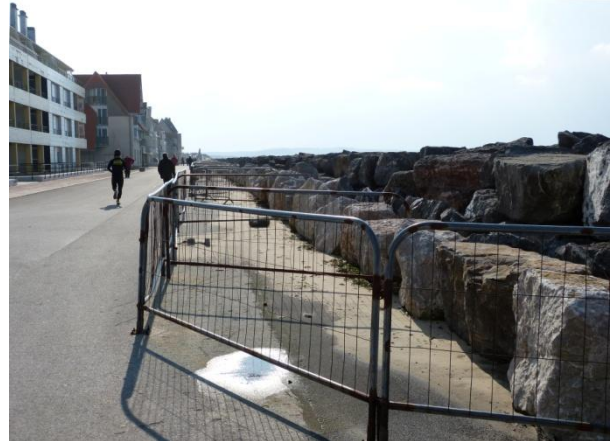
État de la promenade du front de mer le 30 mars 2013

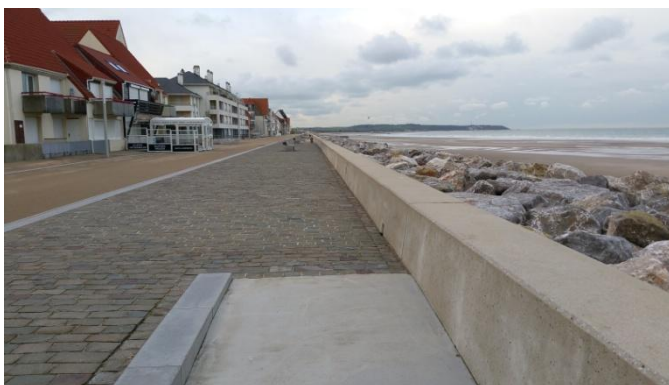
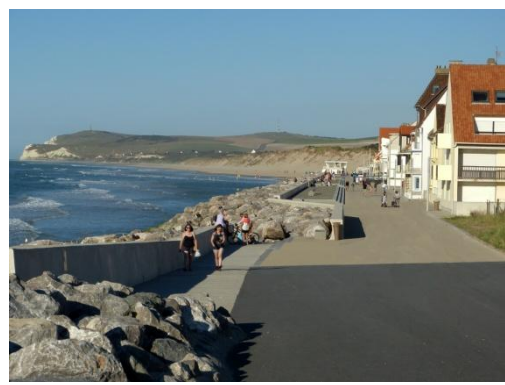
La nouvelle digue-promenade en septembre 2016. Un lieu très fréquenté permettant d'admirer le magnifique panorama du Grand Site des 2 caps (la photo de gauche a été prise très tôt...)

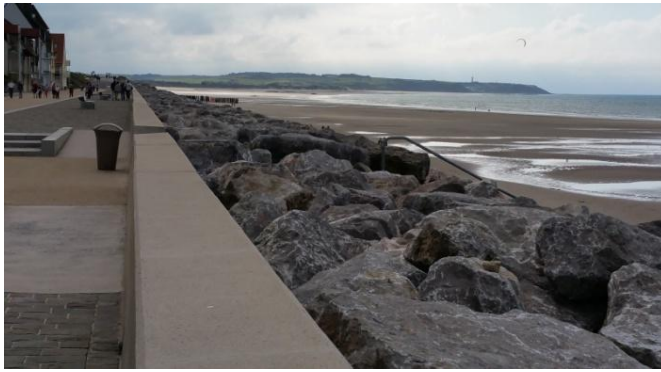
photo Y. Battiau-Queney

la plage reste humide à marée basse

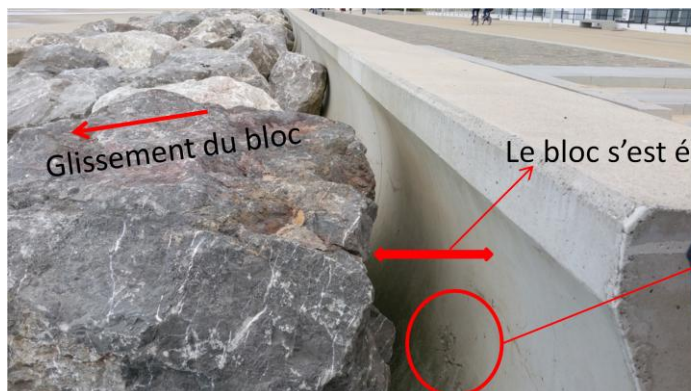
et des signes d'affaissement et d'écartement des blocs rocheux protégeant le perré et la digue sont déjà visibles le 4 octobre (jour de l'atelier) (photo ci-dessous, Y. Battiau-Queney). Plusieurs Wissantais ont remarqué ces anomalies et s'inquiètent de leur dangerosité et de ce qu'elles impliquent pour la solidité de l'ouvrage

Glissement du bloc

Le bloc s'est écarté de la digue

Trace de choc du bloc quand il a été posé, aujourd'hui à découvert

Cela prouve que l'enrochement n'est pas stabilisé et qu'il est affouillé à sa base, au contact avec la plage.

La situation actuelle peut être dangereuse en cas de chute depuis le muret de la digue. Combler les vides par du sable n'est pas une solution valable, car il serait vite entraîné vers le bas en cas de pluie ou de déferlement des vagues. Pour Y. Battiau-Queney la seule solution durable est de stabiliser l'ouvrage en réensablant la plage.

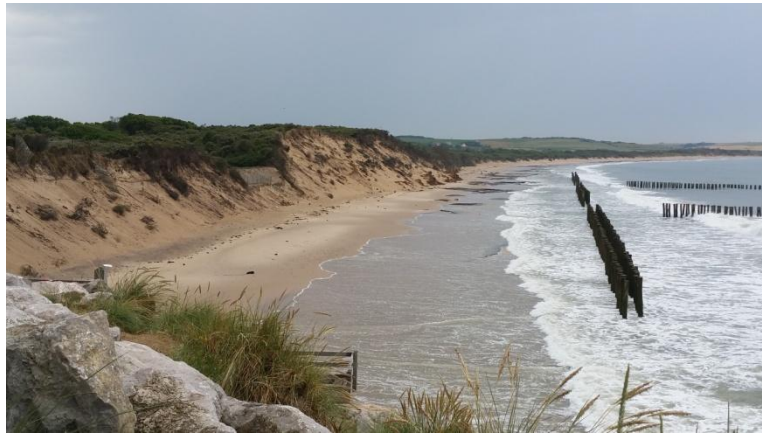
La dune d'Aval le 2 juillet 2015 : c'est une falaise sableuse en recul rapide. On reconnaît le bord de l'ancien parking (photo Y. Battiau-Queney)

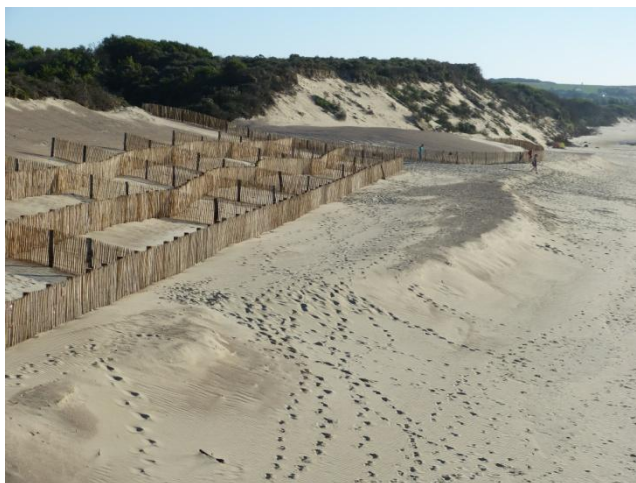
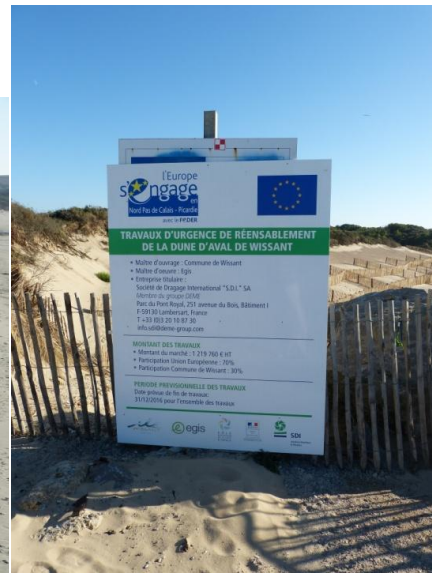
Opération de réensablement de la dune d'Aval avec installation de casiers de fascines destinés à piéger le sable. Photos Y. Battiau-Queney du 9 septembre 2016

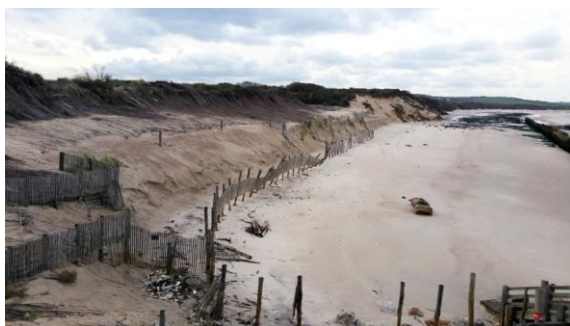
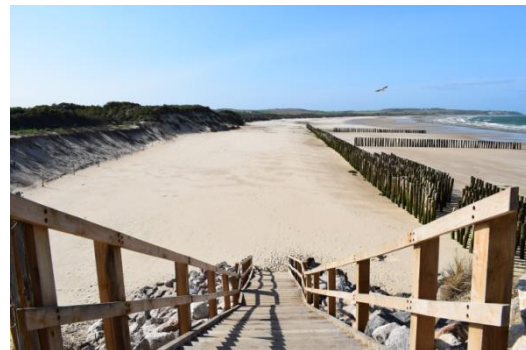
Même secteur en novembre 2017, à gauche : une partie du sable est partie mais le gros du volume déposé est encore en place. À droite, en septembre 2018, le recul s'est poursuivi (photos Y. Battiau-Queney). Le piégeage de sable par les fascines n'a pas été efficace, car la mobilisation du sable par le vent est difficile sur une plage qui reste humide trop longtemps.
